RESTAURANT DE LA PISCINE DE PRILLY

# Un été sous la vague

**Un bâtiment tout en bois surmonté d'une vague aérienne remplace désormais le restaurant en béton de la piscine de Prilly, victime de l'outrage des ans.**

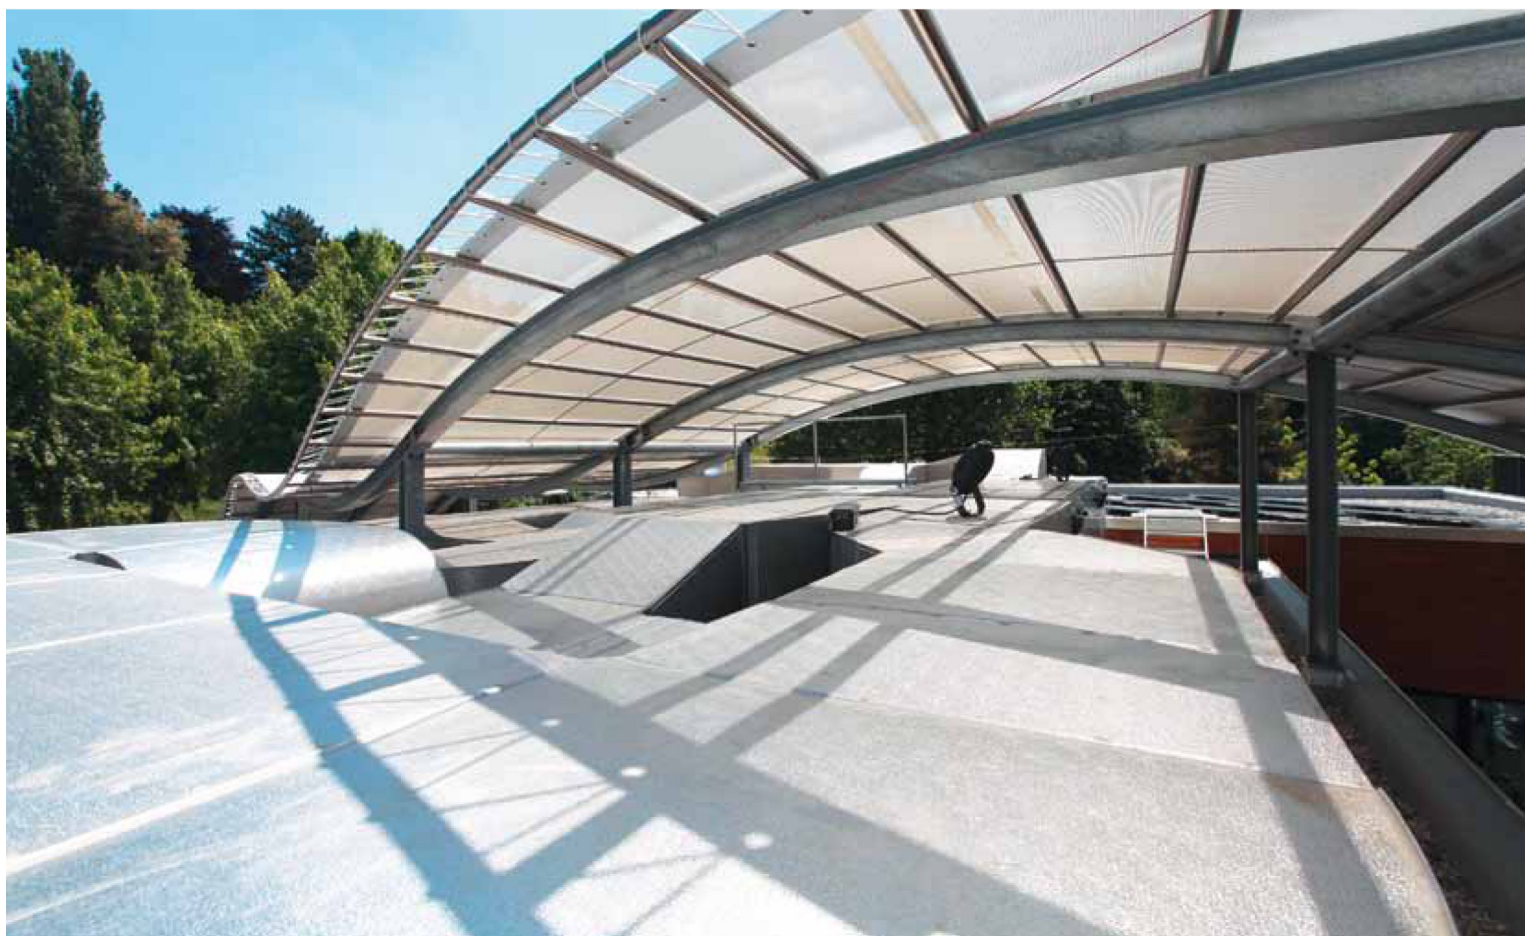
La toile couvre également les éléments techniques installés sur le toit. En prolongement au-dessus de la terrasse, elle procure de l'ombre ou une protection contre la pluie.

explique l'architecte Renaud Dupuis, du bureau Atelier Nord Sàrl. «Tout d'abord est venue l'idée de boîtes lumineuses et généreuses, imbriquées les unes dans les autres. Puis sur l'une d'entre elles s'est déposée une vague.» Très esthétique, la vague remplit également deux fonctions. Elle couvre les éléments techniques installés sur le toit et se prolonge, côté lac, au-dessus de la terrasse du restaurant, lui donnant ainsi ombrage ou protection contre la pluie en été, et côté entrée afin de marquer celle-ci. En toile micro-perforée au-dessus de la toiture pour en diminuer la prise au vent, elle est en toile étanche au-dessus de la terrasse. Pour la petite histoire, l'idée de cette vague a tellement séduit la Municipalité qu'elle a décidé de rebaptiser ►

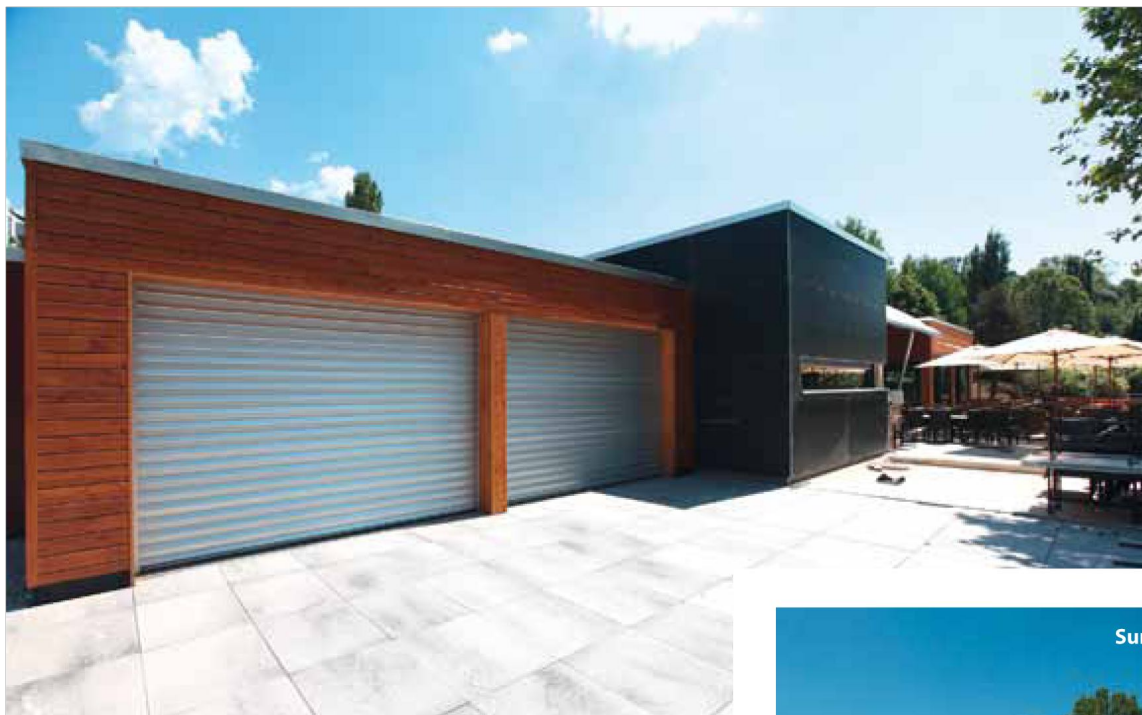
Les architectes ont développé l'idée de boîtes imbriquées les unes dans les autres.

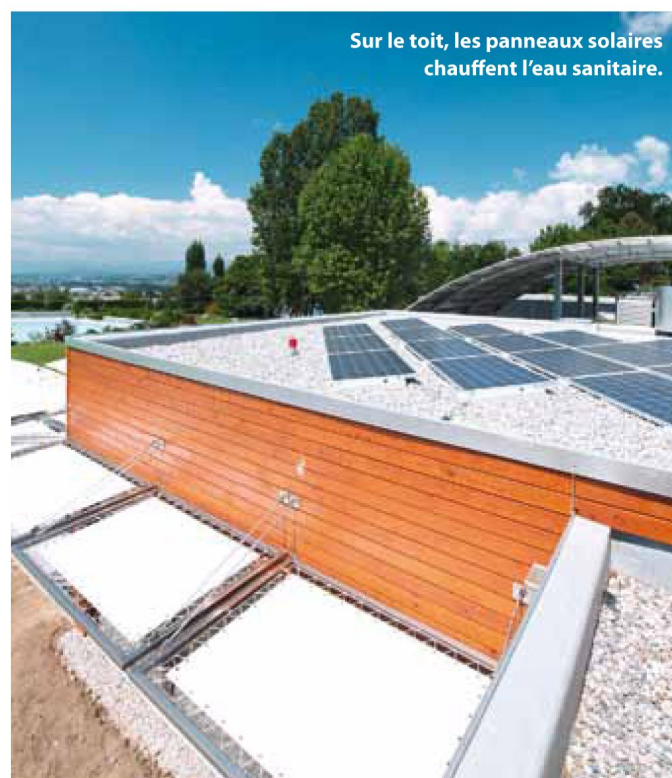
Sur le toit, les panneaux solaires chauffent l'eau sanitaire.

Sur le toit des locaux de service sont disposés des panneaux solaires thermiques. Ils sont raccordés à un ballon d'eau chaude de grande capacité permettant le chauffage de l'eau chaude sanitaire en été (y compris celui des douches extérieures) sans recours à la chaudière à gaz, le surplus étant utilisé en hiver pour le chauffage au sol du bâtiment. La chaleur émise durant toute l'année par les compresseurs des chambres froides est récupérée via un échangeur et est également uti-
